## INFORME DE VISITA

**ASUNTO:** Seguimiento al Relleno Sanitario – Parque Industrial de Residuos Sólidos “PIRS” La Miel – Vereda La Nueva Esperanza, Corregimiento 14 (Buenos Aires).

**FECHA DE VISITA:** Abril 30 de 2018

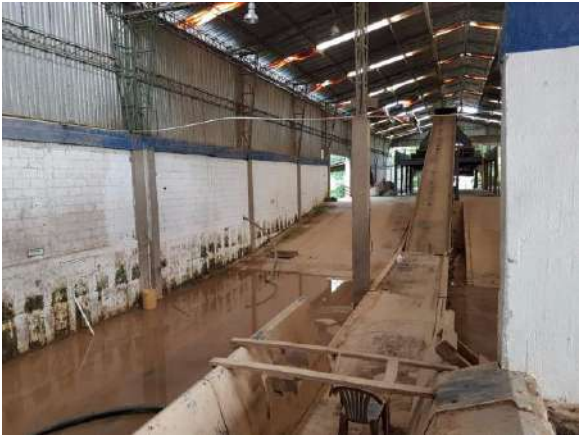
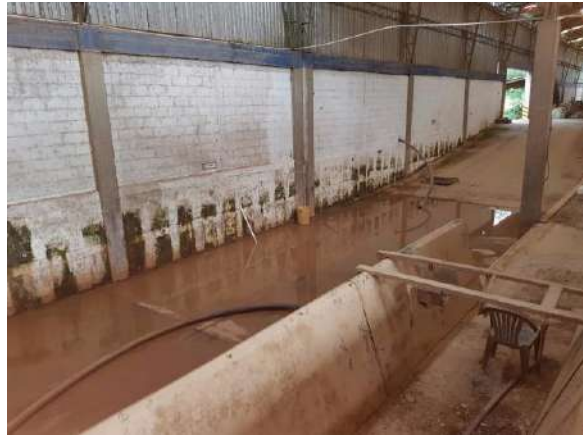
El recorrido inicia en la Planta de Separación de Residuos Sólidos, la cual continúa deshabilitada, se evidencia el deterioro en la maquinaria y en el techo, el cual permite el ingreso de aguas lluvias dentro de las instalaciones presentándose empozamiento dentro del recinto, sin embargo de acuerdo con la información del señor Alfredo Cantor, durante el mes siguientes se iniciarán las actividades de mantenimiento de esta y en aproximadamente un mes, estará nuevamente en operación. Posteriormente se realiza revisión de la plataforma de lixiviados y de los canales de aguas lluvias aledaños, los cuales no presentan trazas de residuos líquidos.

**Fotografía 1.** Empozamiento dentro de la Planta

**Fotografía 2.** Empozamiento dentro de la Planta

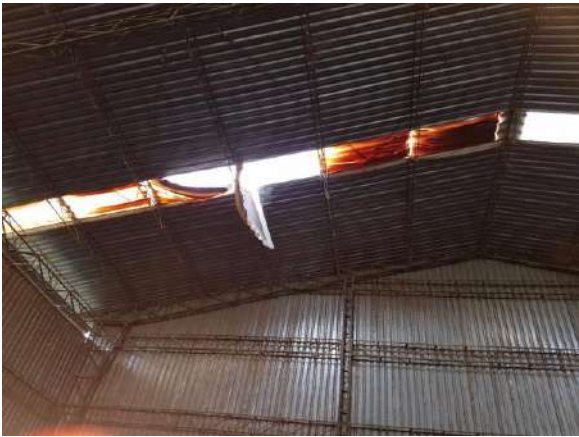
**Fotografía 3.** Techos en mal estado

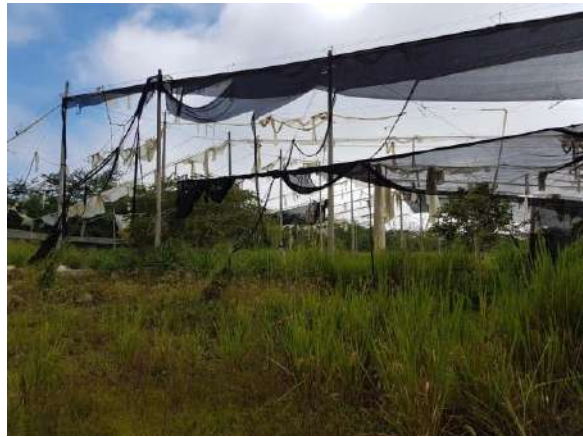
Se realizó verificación la Planta de biotecnología, que se encuentra sin funcionamiento, sin embargo al igual que en la planta de separación, el facilitador indica que actualmente se está estudiando la posibilidad de operarla en los próximos meses. Se evidencia que no se han realizado actividades de rocería o mantenimiento al área.

**Fotografía 4.** Planta biotecnología en abandono

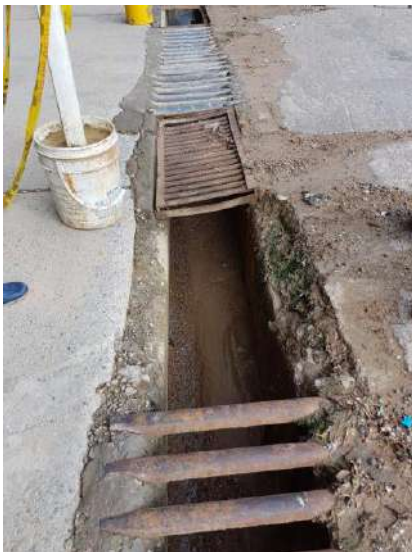
El Canal de aguas lluvias y la plataforma de lixiviados no presentan novedades.

**Fotografía 5.** Canal de Aguas Lluvias

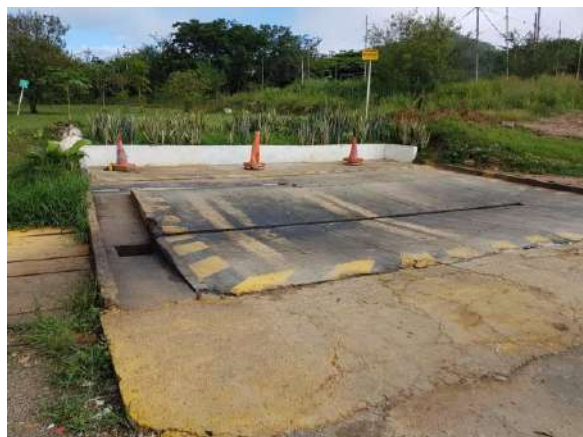
**Fotografía 6.** Plataforma de lixiviados

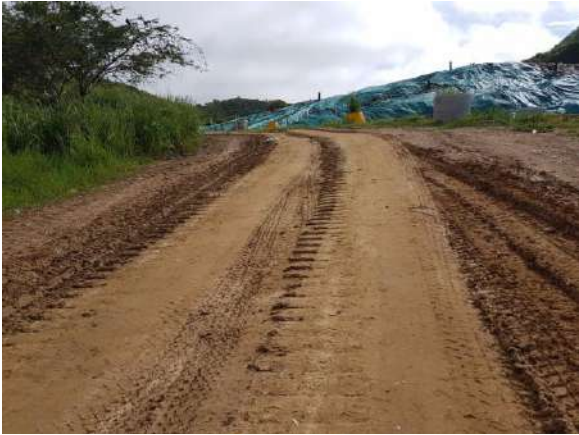
Se observa que las vías de acceso a la celda de disposición se encuentran en regular estado debido a las recientes lluvias, sin embargo la operación del relleno no se ha visto afectada por las mismas, y la celda de emergencia se encuentra aún disponible para ser empleada en caso de requerirse.

**Fotografía 7.** Vía de acceso a celda de Disposición

- Las vías de acceso a las celdas de disposición final se encuentran en regular estado, debido a las lluvias recientes, sin embargo se cuenta con una celda de emergencia, la cual se encuentra actualmente disponible.

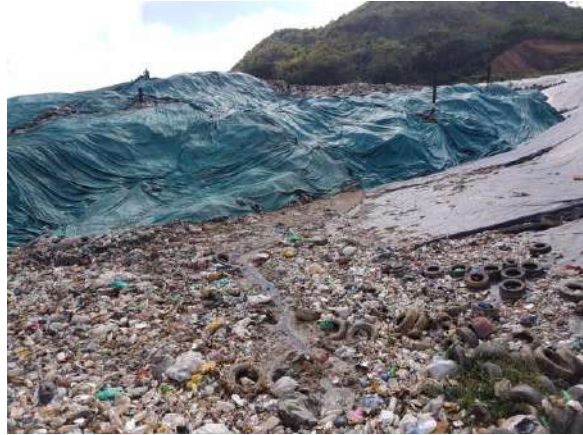
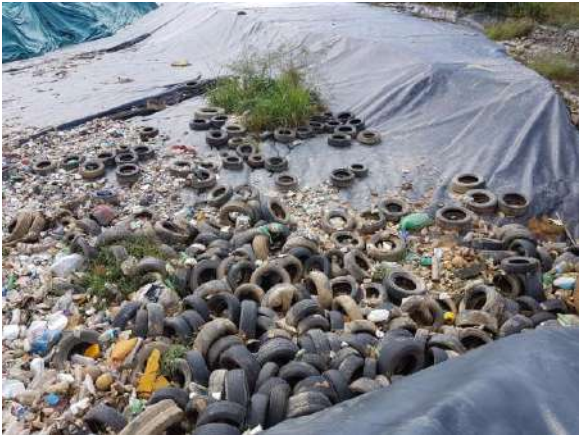
Al realizar revisión del vaso en funcionamiento (D1), se evidencia que debido a las fuertes lluvias hay un deslizamiento de residuos sólidos los cuales han quedado sin ningún tipo de cobertura, además se observa que un área no ha sido cubierta con material terreo, de cuerdo con la información del facilitador, no ha sido posible realizar esta actividad, pues éste se encuentra húmedo, lo que dificulta si transporte y disposición. Se verifica que en el perímetro del vaso D1 no se ha instalado el filtro para la canalización de los lixiviados, por lo que se presenta también una cantidad considerable de residuos sólidos descubiertos. Se calcula un área descubierta de residuos dispuestos de aproximadamente 600 m<sup>2</sup> (Sin tomas de medidas).

**Fotografía 8.** Deslizamiento de residuos

**Fotografía 9.** Deslizamiento de residuos

- Se encuentra una cantidad considerable de residuos sólidos descubiertos, debido a que las lluvias recientes los han expuestos y el 100% de la maquinaria no está en funcionamiento para realizar la labor de la cobertura.

- Se recomienda realizar el cubrimiento residuos sólidos requerido para dar cumplimiento a lo establecido en la licencia ambiental emitida por CORTOLIMA y evitar el aumento de la presencia de aves de carroña,

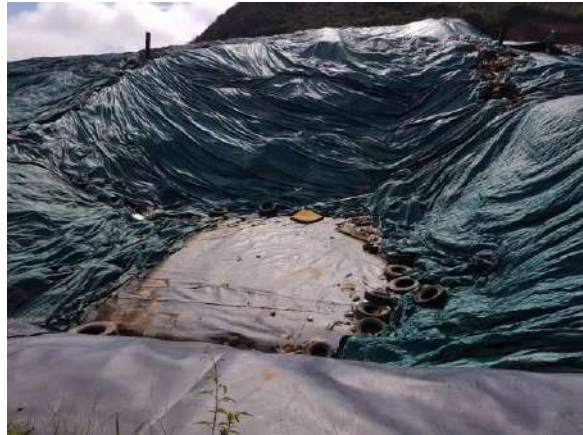
**Fotografía 10.** Celda de emergencia

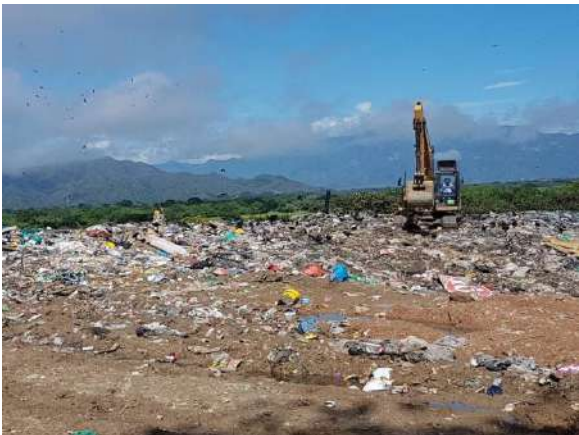
Posteriormente se observa que para la operación del relleno se encuentran en funcionamiento un bulldozer y la retroexcavadora 320 y de acuerdo con la información suministrada por el facilitador, el Bomag se encuentra inoperativo desde hace aproximadamente una semana.

**Fotografía 11.** Maquinaria operando

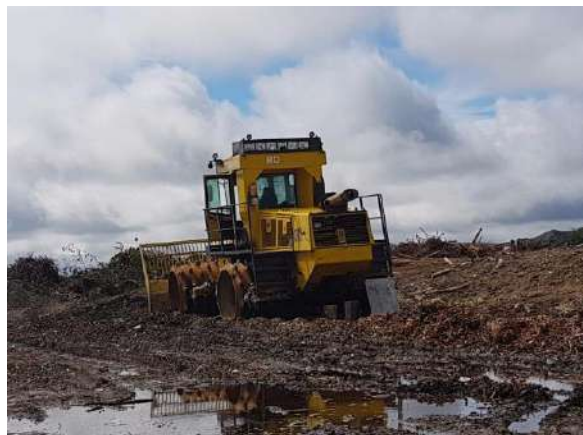
**Fotografía 12.** Bomag inoperativo

- Realizar mantenimiento a la maquinaria dispuesta en el relleno sanitario que no se encuentra en funcionamiento, para la adecuada operación del relleno sanitario Parque Industrial de Residuos Sólidos "PIRS".

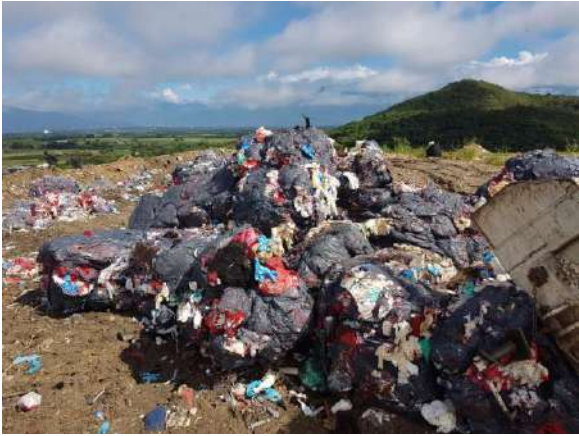
Durante el recorrido se observa la disposición de los residuos biosanitarios realizada por la empresa Proyectos Ambientales, los cuales se encuentran mezclados con residuos de botellas plásticas. Según la información entregada por el facilitador la empresa realiza un tratamiento con autoclave, para posteriormente disponer los residuos en el relleno sanitario.

**Fotografía 13.** Residuos biosanitarios

- Los residuos biosanitarios provenientes de la empresa Proyectos Ambientales, con previo tratamiento que disponen en el relleno sanitario, se encuentra mezclados con residuos ordinarios, por lo que se requiere realizar una revisión los mismos al momento de la recepción.

- 
- Revisar con la empresa Proyectos Ambientales, la procedencia de los residuos que se encuentran disponiendo en relleno sanitario, y verificar el tratamiento realizado a los mismos y que permiten disponerlos dentro de la Planta Industrial de Residuos Sólidos “PIRS”.
  - Realizar los controles necesarios para evitar afectaciones ambientales por los vertimientos de lixiviados directos efectuados por la Planta Industrial de Residuos Sólidos “PIRS”.
  - Se recomienda realizar el mantenimiento correspondiente al tratamiento terciario – Osmosis Inversa, con el fin de mejorar la eficiencia en el sistema y mejorar la calidad del vertimiento.

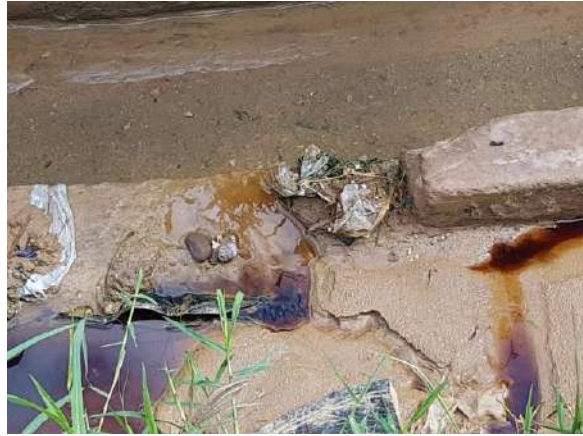
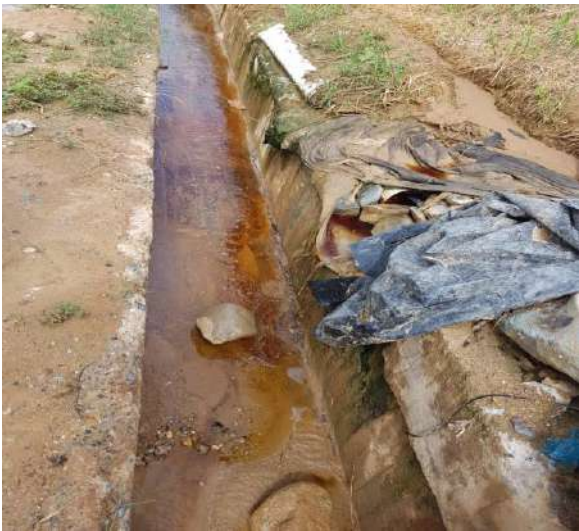
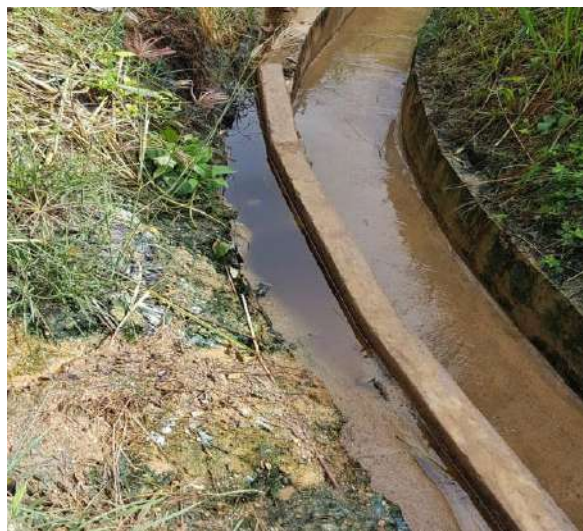
Al realizar el recorrido por los canales de aguas lluvias se observa que estos se encuentran limpios, sin embargo en algunos puntos existen trazas de lixiviados. A lo largo del canal se evidencian varios pozos que reciben los residuos líquidos, para luego transportarlos hacia la PTL, de los cuales uno presenta taponamiento de los filtros, realizando vertimiento directo a la fuente hídrica.

**Fotografía 14.** Canal de aguas lluvias

**Fotografía 15.** Canal de aguas lluvias

**Fotografía 16.** Canal de aguas lluvias

- Los canales se encuentran limpios, sin embargo se evidencia que la canalización de los lixiviados en el perímetro de las celdas de disposición no es la adecuada para garantizar que no exista filtración hacia el canal de aguas lluvias.

- Revisar la procedencia de la afectación de la quebrada adobes, aguas arriba del vertimiento.
  - Canalizar adecuadamente la totalidad de los lixiviados a la Planta de Tratamiento de Aguas Residuales y eliminar la filtración de los mismos al canal de aguas lluvias, para evitar afectaciones a la fuente hídrica.

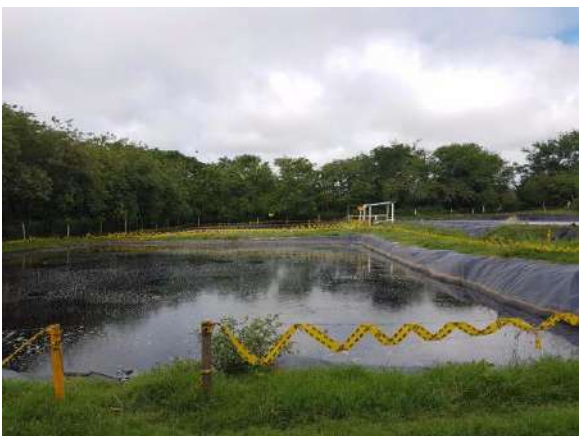
Se inicia el recorrido en las tres lagunas de lixiviados observándose en normal operación, sin embargo en el terreno aledaño se evidencian trazas de lixiviados, de los cuales no se determina su procedencia, se perciben olores ofensivos en la zona.

**Fotografía 17.** Lagunas de oxidación

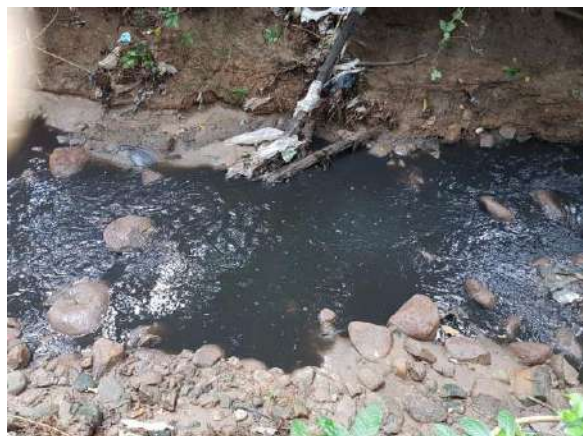
**Fotografía 18.** Quebrada Adobes, aguas abajo

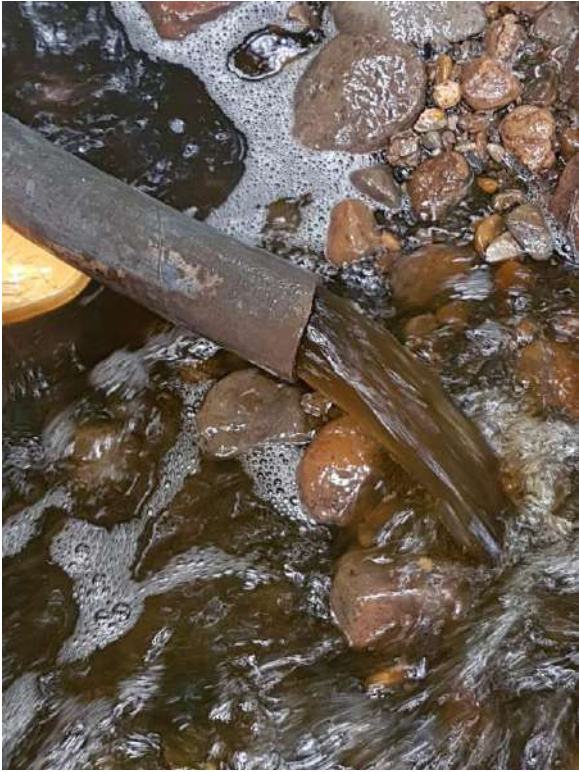
Posteriormente al realizar verificación del efluente de la Planta de Tratamiento, se puede evidenciar que éste se encuentra visualmente en mejores condiciones que en las anteriores visitas, pues presenta una coloración mas clara y menor turbiedad. Sin embargo, se observa que la quebrada aguas arriba, presenta condiciones desfavorables, coloración negra y olores ofensivos, los cuales no son consecuencia de las recientes lluvias, no fue posible determinar su procedencia. Además de lo anterior se encuentra en varios puntos de la fuente hídrica, represamientos causados por material vegetal.

**Fotografía 19.** Efluente de la PTL

- El vertimiento visualmente presenta menor turbiedad que en las visitas anteriores, disminución de olores ofensivos, sin embargo no es posible determinar el cumplimiento de los parámetros establecidos en la normatividad vigente, pues no contamos con los datos de la última caracterización de aguas residuales realizada.

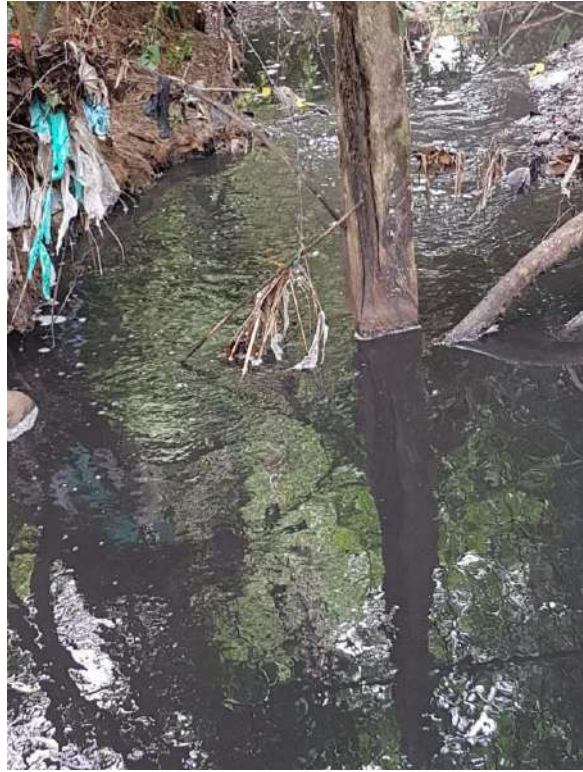
**Fotografía 20.** Quebrada Adobes, aguas arriba

- Se evidencia visualmente una afectación ambiental en la quebrada Adobes, antes de realizado el vertimiento de aguas residuales del relleno sanitario, sin embargo no fue posible determinar el origen de la contaminación.

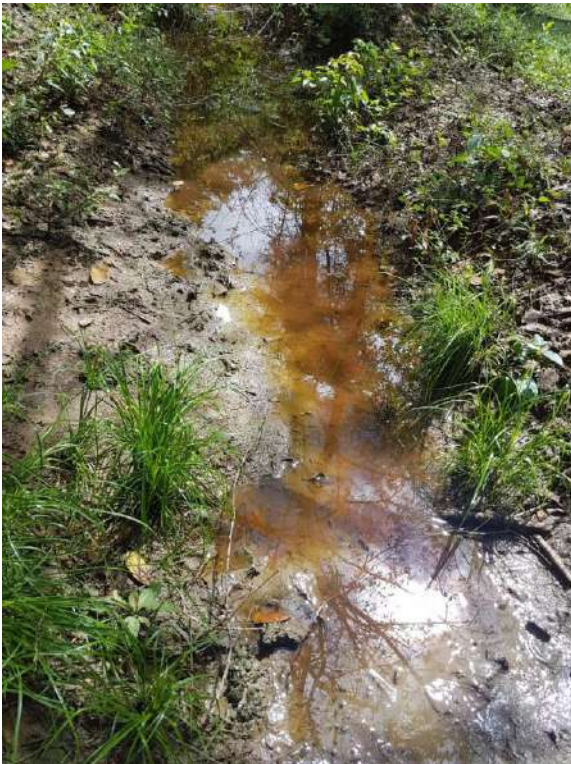
**Fotografía 21.** Trazas de lixiviados

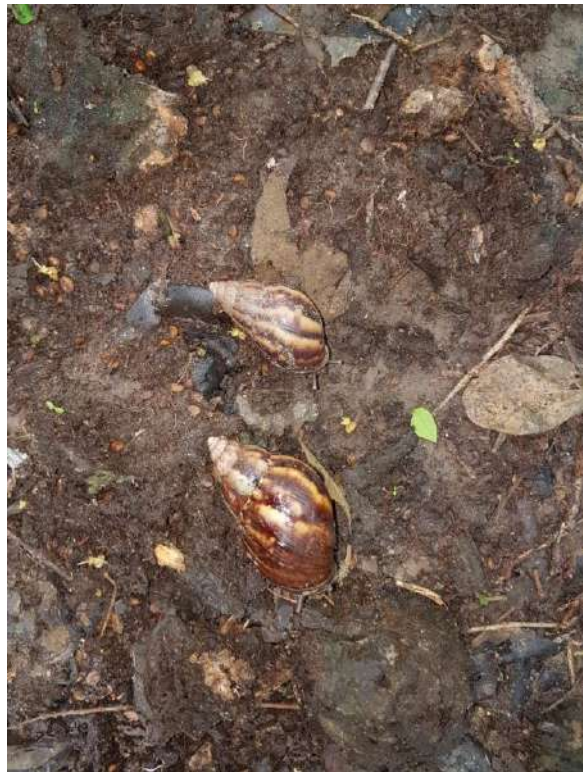
Durante la visita, se evidencia gran cantidad de caracol africano en el terreno aledaño, más precisamente en el recorrido hacia la quebrada Adobes.

**Fotografía 22.** Caracol africano en los alrededores de la PTL
