**PLAN DE GESTIÓN INTEGRAL DE RESIDUOS SÓLIDOS  
SEGUIMIENTO A LAS ACTIVIDADES REALIZADAS POR EL PRESTADOR DEL SERVICIO**

FECHA: 30/11/2019      HORA: 8:45 AM      LUGAR: PLAZA DE MERCADO CLL 21

Tipo de Seguimiento:    Rutas de Recolección       Corte de Césped y Poda de Arboles     
 Plazas de Mercado   X      Lavado de áreas publicas     
 Barrido y limpieza

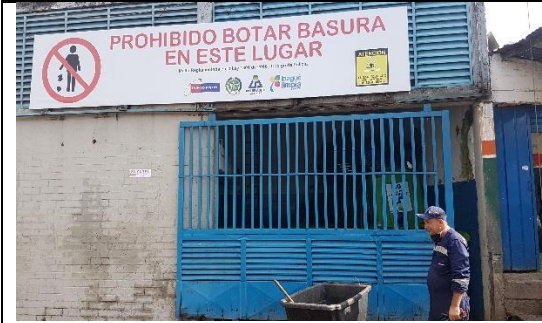
ENTRADA CHUTE

Al inicio del seguimiento se observa chute con puertas cerradas.

Se observa vía de acceso en buenas condiciones, con disposición inadecuada de residuos a las afueras del chute.

La puerta de acceso está en buenas condiciones de estructura y color.

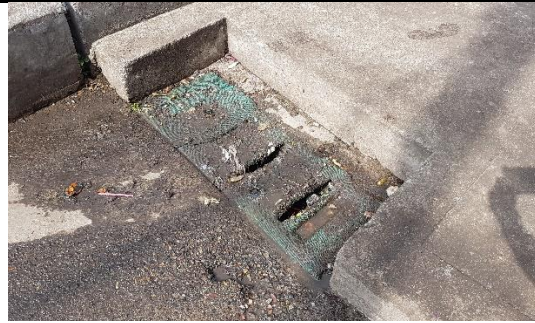
REJILLA CAJA EXTERNA

En la caja exterior se observa rejilla externa con recubrimiento en polisombra la cual requiere de cambio.

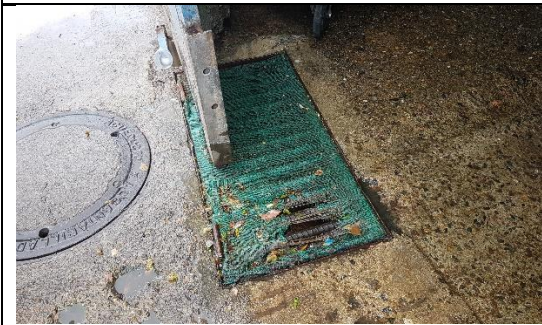
REJILLA CAJA INTERNA

Al ingreso al chute se observa canal de desagüe de aguas negras con rejilla y recubrimiento de polisombra la cual requiere cambio.

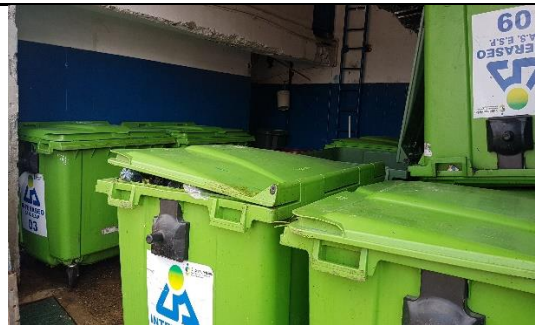
UBICACIÓN DE CONTENEDORES

Al interior del chute se observa ubicación de 12 contenedores, de estos en el momento de la visita se observan 5 llenos.

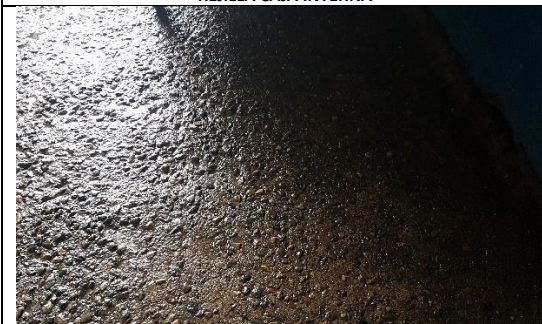
ESTADO DE PISOS

Se observan pisos en cemento con desgaste, desnivel, pero limpios e higienizados al momento de la visita.

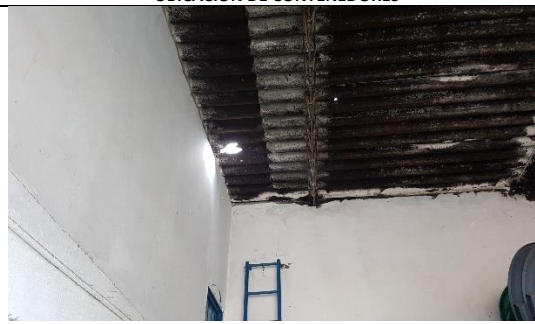
ESTADO DE CUBIERTA O TEJADO

La cubierta o tejado sigue presentando ruptura, permitiendo el ingreso de aguas lluvias.

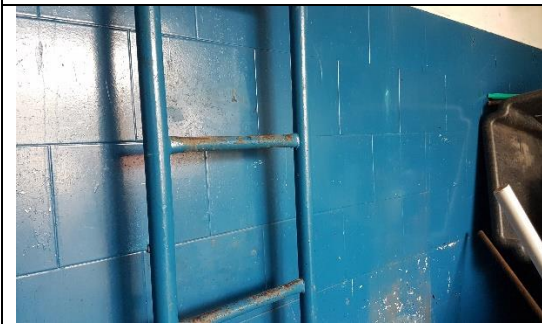
ESTADO DE PAREDES

Se observan las paredes del chute con recubrimiento en cerámica hasta la mitad, y con pintura.

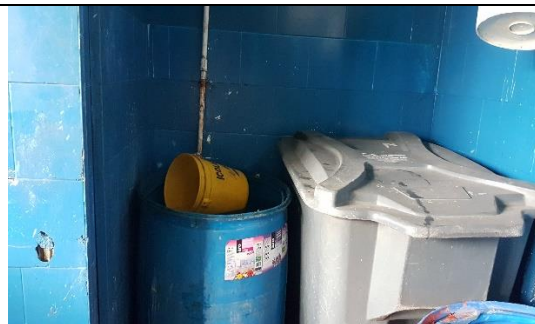
PUNTO HIDRAULICO PARA SUMINSITRO DE AGUA

Existe punto hidráulico con llave para obtener agua para lavado del área con dos canecas.
