FORMATO: SEGUIMIENTO A LAS ACTIVIDADES DEL PGIRS	Fecha: 2018/07/30	
		Página: 1 de 1

**PLAN DE GESTIÓN INTEGRAL DE RESIDUOS SÓLIDOS
SEGUIMIENTO A LAS ACTIVIDADES REALIZADAS POR EL PRESTADOR DEL SERVICIO**

FECHA: 30/11/2019 HORA: 8:15 AM LUGAR: PLAZA DE MERCADO CLL 14

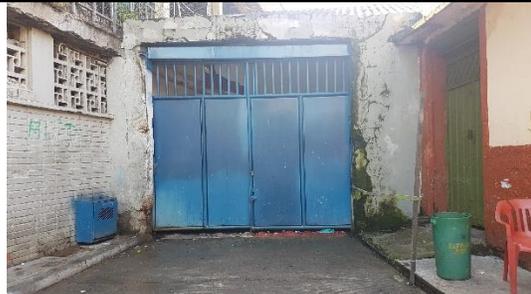
PUERTA DE INGRESO CHUTE

La puerta de chute está en buenas condiciones de estructura y pintura. Se observa chute con puertas cerradas.

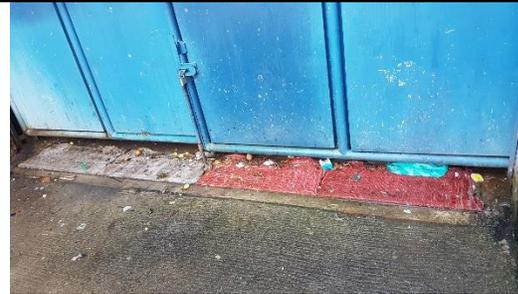
REJILLA DE RECOLECCIÓN DE AGUAS NEGRAS

La rejilla de recolección de aguas negras se observa con rejilla en buenas condiciones y con recubrimiento para evitar la caída de residuos en la alcantarilla.

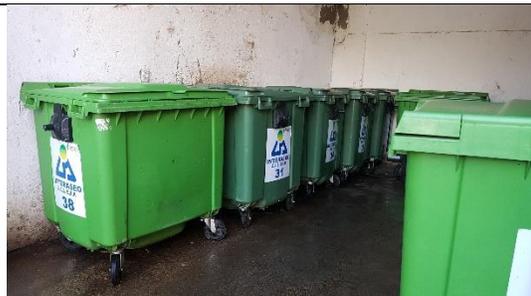
UBICACIÓN DE CONTENEDORES

Al interior del área de disposición se observa la disposición de ocho (8) contenedores los cuales presentan residuos agrícolas. El área se encuentra limpia y desinfectada.

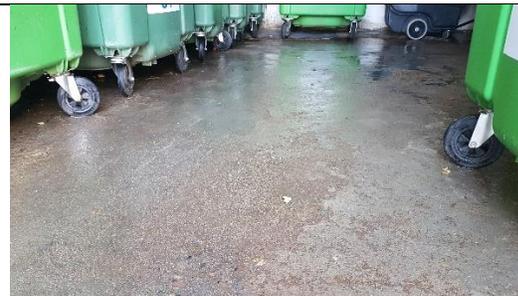
ESTADO DE PISOS

Se observan pisos en cemento irregulares con desgaste, desnivel y empozamiento de aguas.

Es importante las adecuaciones realizadas a la disposición que se hacía en el chute de la plaza de mercado, pero aún persisten condiciones de adecuación locativa que permita subsanar los aspectos negativos encontrados en la visita.

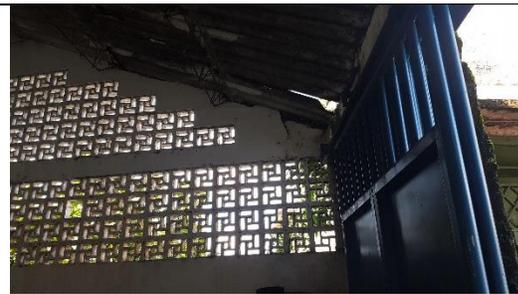
ESTADO DE TECHOS

La cubierta o techo sigue presentando rupturas.

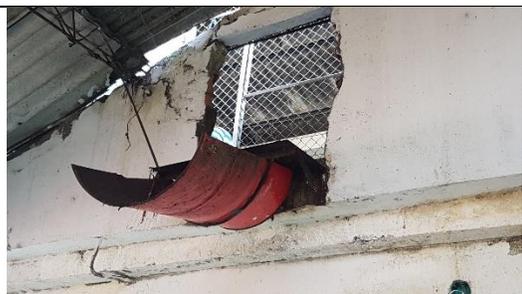
DUCTO DE EVACUACIÓN DE RESIDUOS

El orificio ubicado en el segundo piso de la plaza fue sellado con rejilla para no ser utilizado. La recolección de los residuos en esta plaza es diaria.
