PLAN DE GESTION INTEGRAL DE RESIDUOS SOLIDOS PGIRS
SEGUIMIENTO SERVICIO DE RECOLECCION- BARRIDO- PLAZAS DE
MERCADO

FECHA: 26/04/2017

BARRIOS: PLAZA DE MERCADO BARRIO EL JARDIN

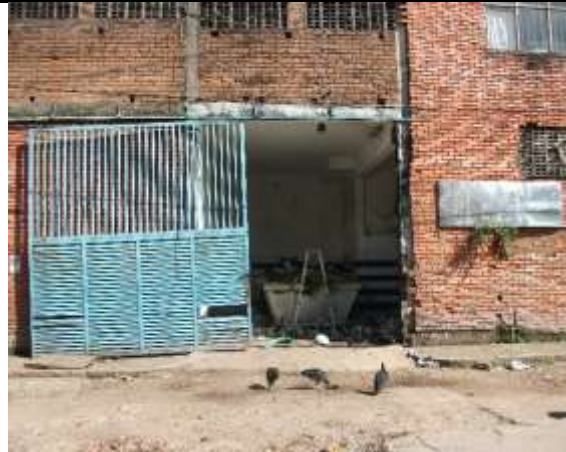
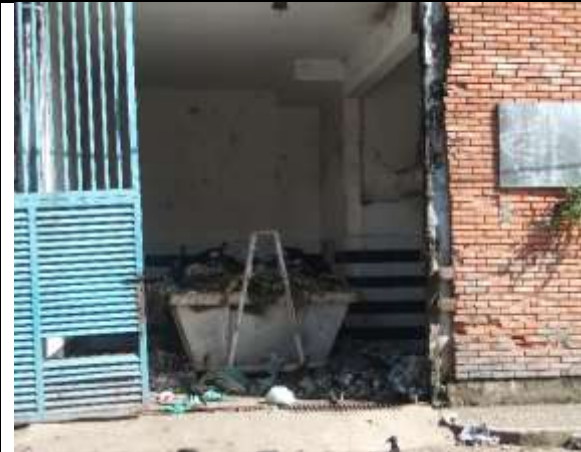
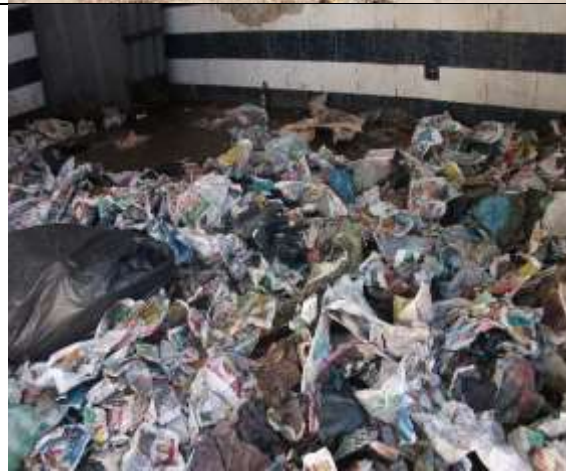
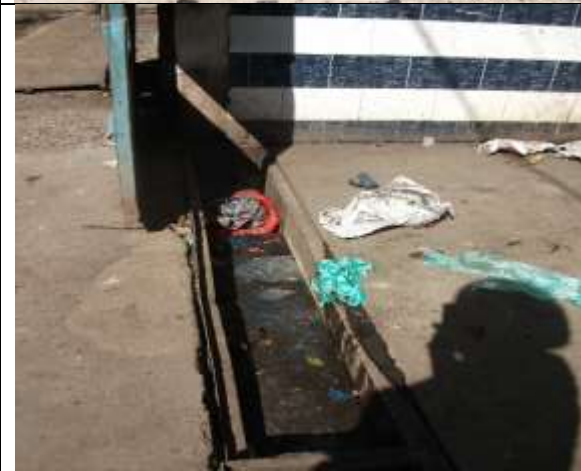
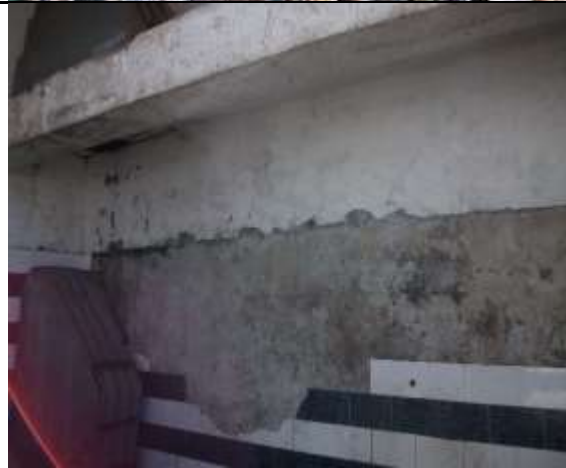
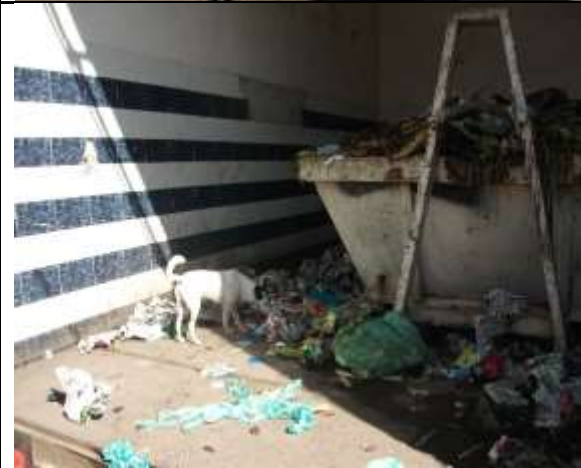
EVIDENCIAS

Desde el exterior se puede observar que la puerta de ingreso se encuentra abierta con daños evidentes en su estructura lo que permite la proliferación de habitantes de calle y animales.

Desde afuera se observa gran proliferación de aves de carroña dentro del chute.

Al ingreso se divisa que la rejilla de recolección de líquidos se encuentra a la mitad de la cavidad prevista para este fin, no cuenta con protección.

La caja de recolección se encuentra llena hasta su límite de capacidad. No se evidencia ningún tipo de separación de residuos, por lo que hay todo tipo de ello.

Se observa paredes del chute con presencia de hongos, desprendimiento de cerámica de revestimiento, pisos irregulares que permiten el cumulo de lixiviado.

Hay gran presencia de papel expuesta por toda el área, lo que permite evidenciar que al área no se le ha realizado mantenimiento.

Se puede observar conexiones eléctricas expuestas, sin ningún tipo de protección.

Se observa que en el exterior del chute hay presencia de aves de carroña y perro. No hay presencia de malos olores, o roedores.
