PLAN DE GESTION INTEGRAL DE RESIDUOS SOLIDOS PGIRS

SEGUIMIENTO SERVICIO DE RECOLECCION- BARRIDO- PLAZAS DE MERCADO

FECHA: 15/03/2017

BARRIOS: PLAZA DE MERCADO BARRIO EL JARDIN

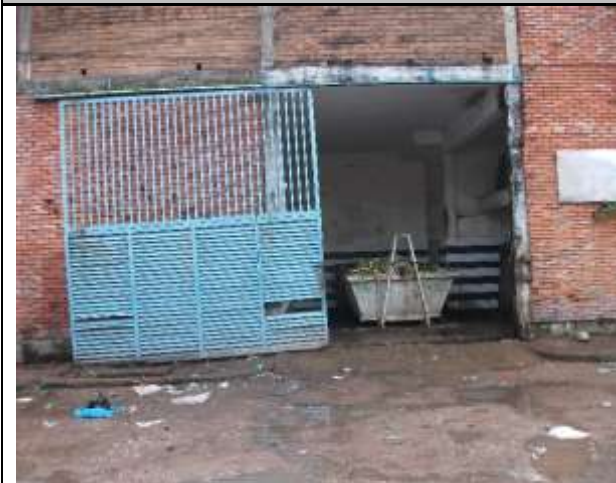
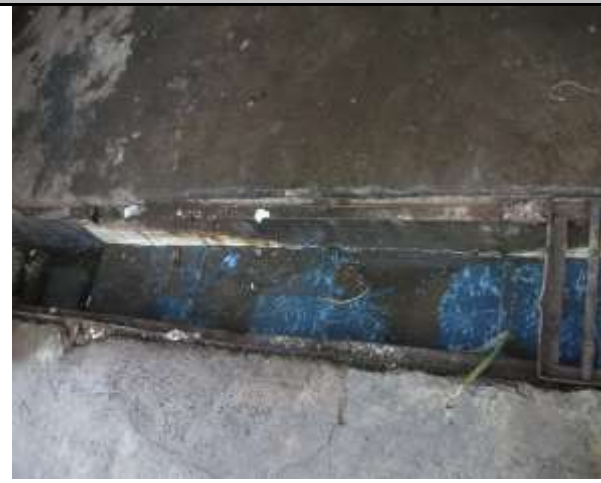
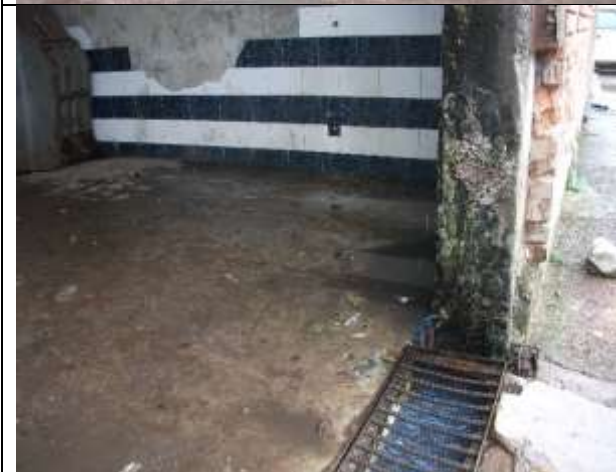
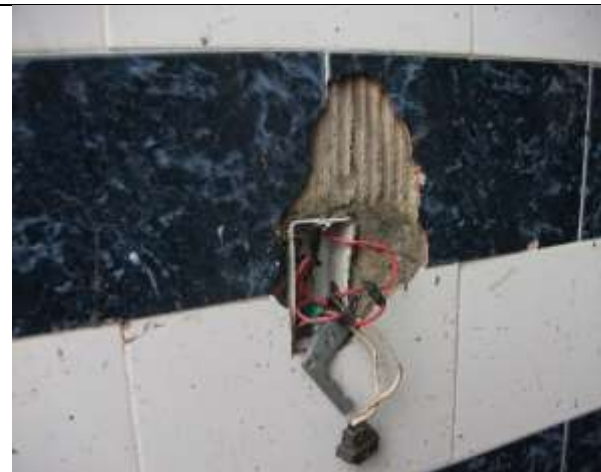
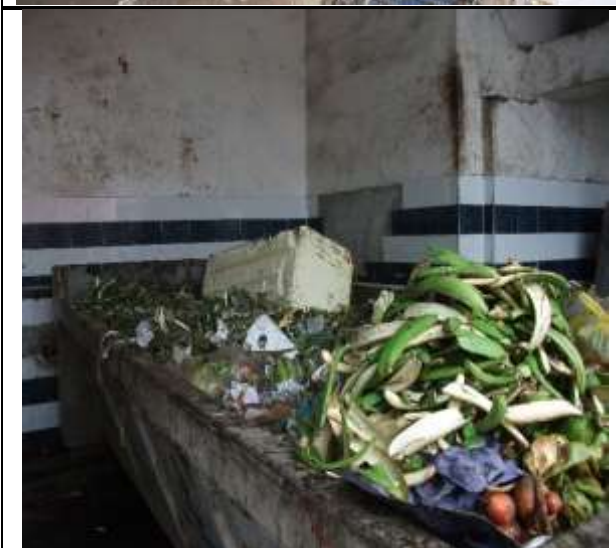
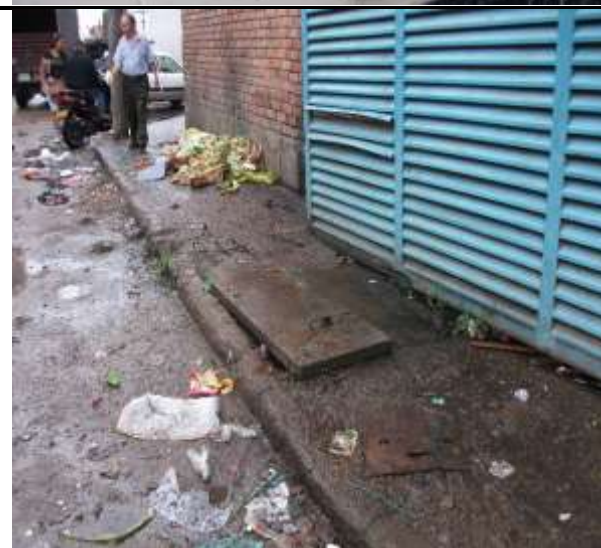
EVIDENCIAS

Desde el exterior se puede observar que la puerta de ingreso se encuentra abierta con daños evidentes en su estructura lo que no permite que el chute permanezca cerrado.

Al ingreso se divisa que la rejilla de recolección de líquidos se encuentra a la mitad de la cavidad prevista para este fin, no cuenta con protección.

La estructura del chute requiere con urgencia de mantenimiento ya que se observa paredes del chute con presencia de hongos, desprendimiento de cerámica de revestimiento, pisos irregulares que permiten el cumulo de lixiviado.

También se puede observar conexiones eléctricas expuestas, sin ningún tipo de protección.

La caja de recolección presenta todo tipo de residuos, evidenciando que no existe ningún tipo de separación en la fuente ni aprovechamiento.

Al momento de la visita se puede observar que no se ha realizado limpieza al área del chute.

La caja exterior del chute, se encuentra con gran cantidad de residuos, lo que puede generar taponamiento de la misma y exposición de aguas residuales en vía pública.

Se observa que en el exterior del chute hay presencia de aves de carroña. No hay presencia de malos olores, perros, o roedores.

Las calles circundantes de la plaza de mercado se pueden apreciar con residuos dispersos,
