**PLAN DE GESTION INTEGRAL DE RESIDUOS SOLIDOS PGIRS**  
**SEGUIMIENTO SERVICIO DE RECOLECCION- BARRIDO- PLAZAS DE MERCADO**

FECHA: 28/09/2017 HORA: 9:40 AM

BARRIOS: PLAZA DE MERCADO CLL 21

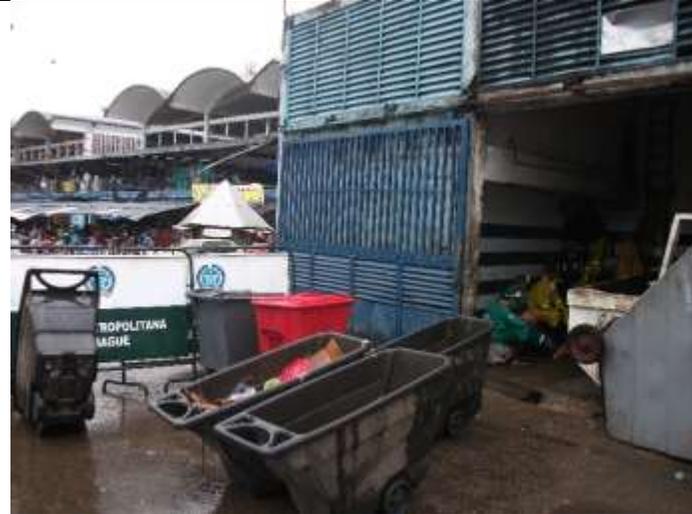
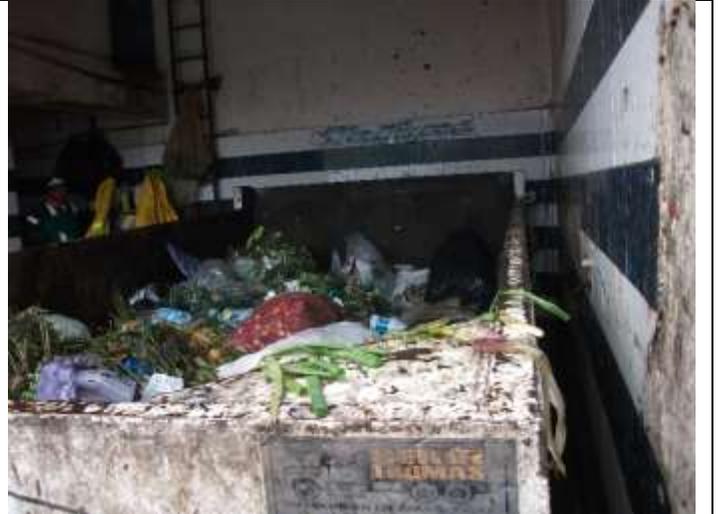
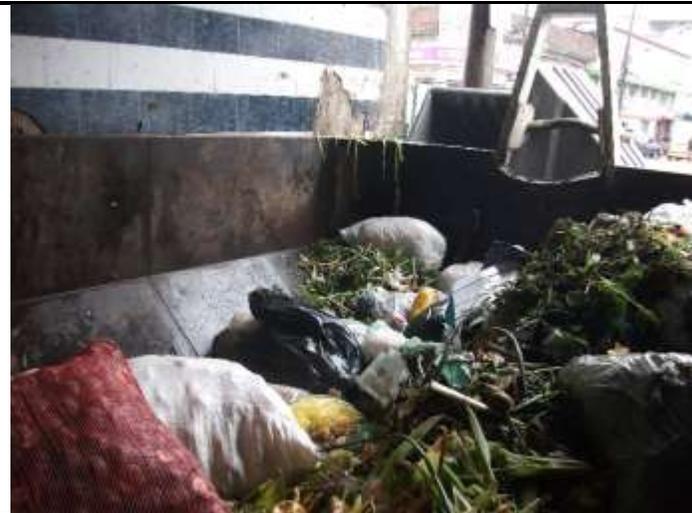
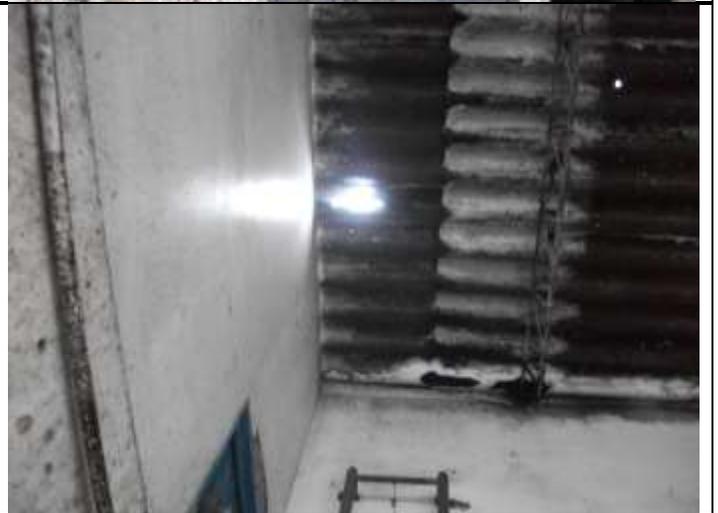
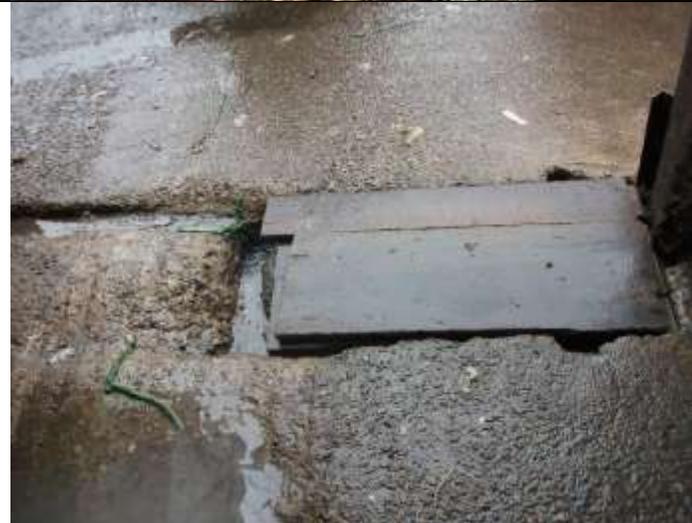
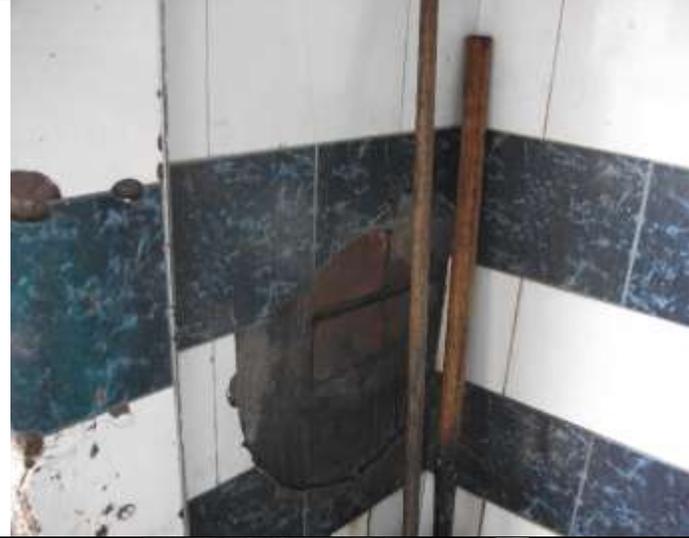
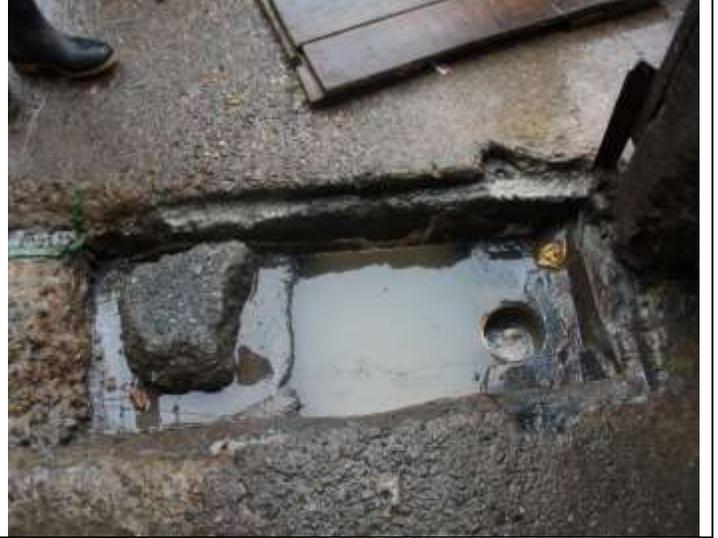
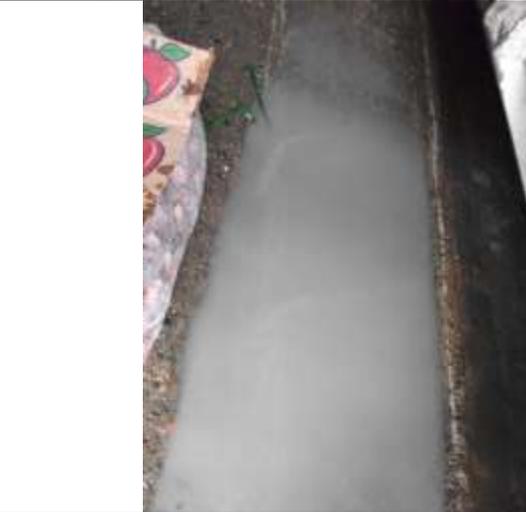
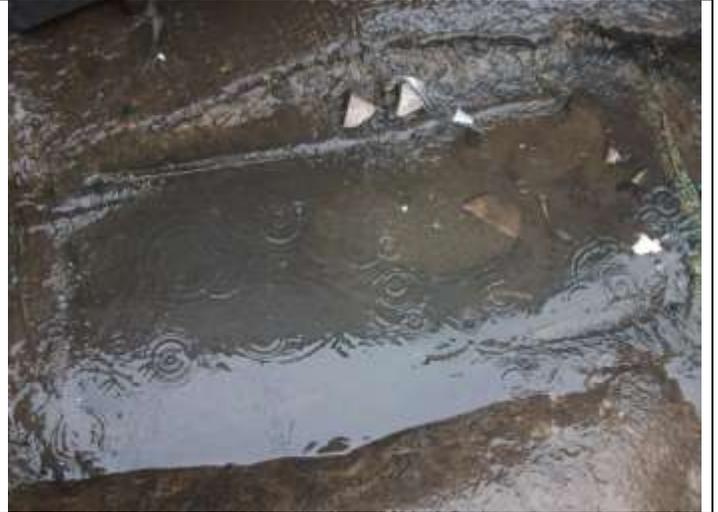
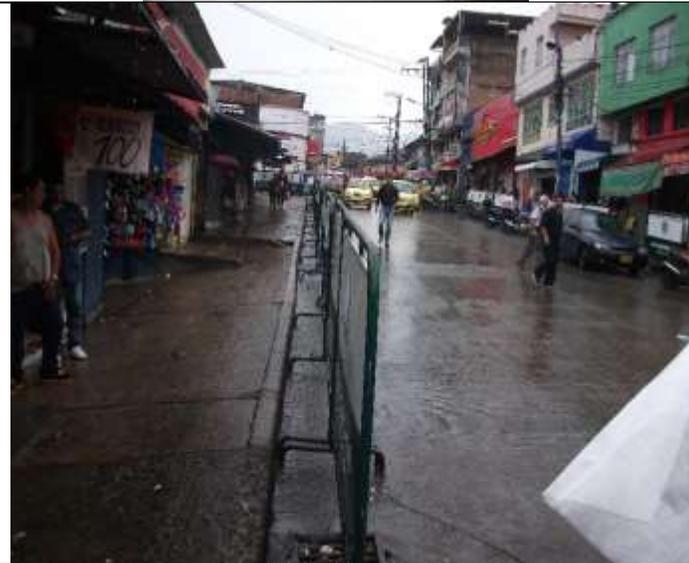
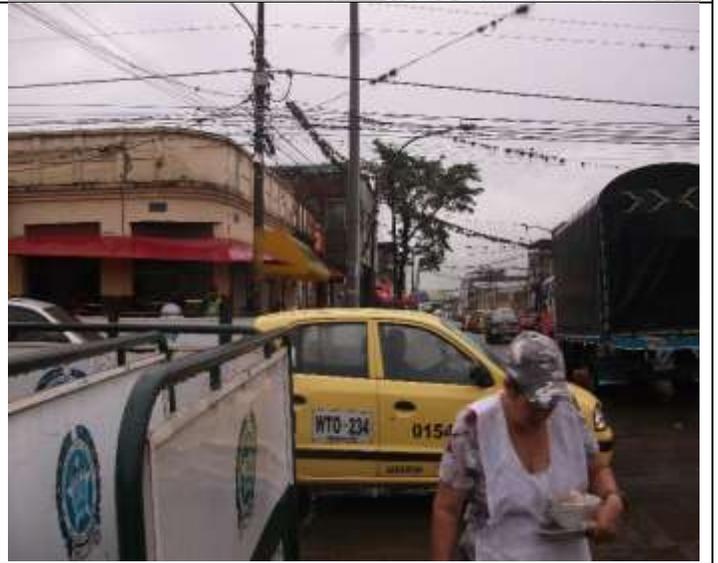
**EVIDENCIAS**

La estructura del chute presenta deterioros en la mampostería, tejado aún con agujeros, circuitos eléctricos expuestos sin ningún tipo de protección y sin servicio de luz.

La caja se encuentra aislada del piso con amortiguación de llantas, pero el piso presenta desniveles que hacen que se presente emposamientos de agua.

La canal de recolección de aguas negras no cuenta con rejilla de protección, ya que esta fue removida hace meses sin que a la fecha se haya reemplazado. Se colocó cubierta con tapas de madera. El personal de Interaseo ha hecho todo tipo de maniobras para mantener el sifón sin obstrucción.

El revestimiento de las paredes del chute, no son lo suficientemente altas para cubrir toda el área, algunas losas presentan ruptura y están sucias, con hongos, sin ningún tratamiento de limpieza.

Se aprecia que los residuos depositados en la caja son residuos agrícolas, bolsas, botellas y vasos plásticos, cartones, etc. Lo que evidencia ausencia de separación en la fuente, y el aprovechamiento es inexistente.

La rejilla de recolección exterior cuenta con polisombra, pero presenta rebose de aguas negras

Dadas las condiciones expuestas y las evidencias establecidas, se recomienda realizar de manera urgente la adecuación locativa que permita subsanar los aspectos negativos encontrados en la visita, para evitar focos de contaminación a la población comercial, visitante y trabajadores tanto de Infibagué como de Interaseo que realizan actividades dentro y fuera del chute de residuos.

Es muy importante que el chute de residuos permanezca cerrado y solo se le haga apertura por parte del personal de Infibagué, para tener control en el acceso del mismo, evitando la pérdida de elementos necesarios para las actividades de limpieza, depósito de residuos que no sean para aprovechamiento y conservación del local evitando que sea vivienda de habitantes de calle.

Se recomienda adelantar acciones de educación en separación en la fuente a los comerciantes de la plaza para que asuman la responsabilidad que como generadores tienen en realizar depósito de residuos separados.
