Alcaldía Municipal  
**Ibagué**  
NIT. 800113389-7

CONTROL INTERNO

El "Mantenimiento del Parque Automotor de la Administración Central" de esta actividad está a cargo de la Secretaria Administrativa, Dirección de Recursos Físicos, quien es la encargada de manejar, controlar y supervisar las diferentes actividades que se generan del mismo.

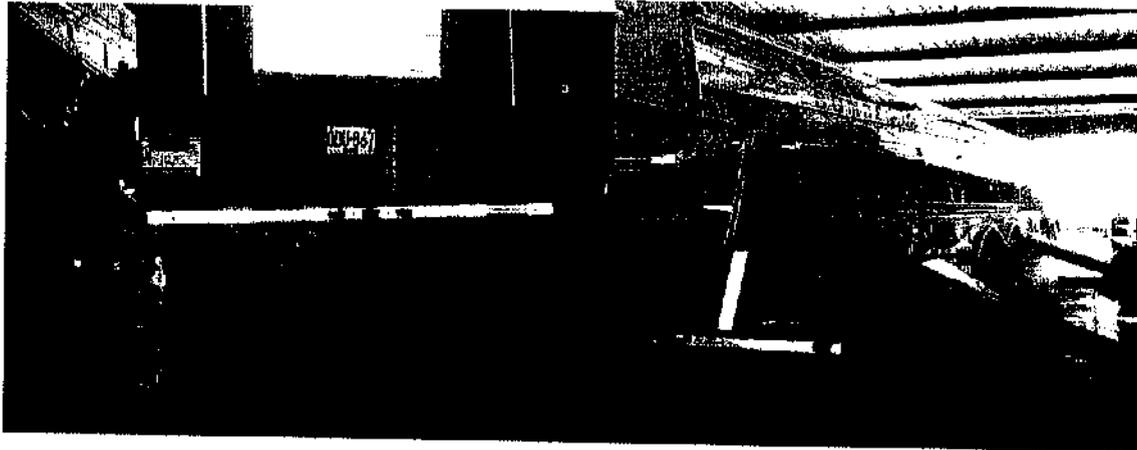
**SEGUNDA VISITA:** Adelantada el 06 de noviembre a las estaciones de bomberos. El Sargento del Cuerpo de Bomberos Israel Zambrano, acompañó la inspección ocular a las camionetas y máquinas con las que cuenta el municipio, en las tres estaciones de Bomberos (Estación Centro, Estación Sur y Estación Norte). Se pudo evidenciar que los vehículos en general se encuentran en buen estado. Existen dos máquinas de Placas ODU 867 y ODU 855 que presentan en el tanque de almacenamiento de agua una fisura lo que genera una continua pérdida de líquido y un riesgo al momento de afrontar una emergencia. La máquina Escalera (Snorket) se encuentra varada al momento de esta visita, por un piñón que no se ha podido conseguir, el sargento Zambrano hace énfasis que si se presenta en este momento un incendio de alturas, el cuerpo oficial de bomberos no podría contrarrestarlo, ya que la máquina en este momento no cuenta con un repuesto que es el que hace elevar la escalera y mantenerla firme para atacar las llamas.

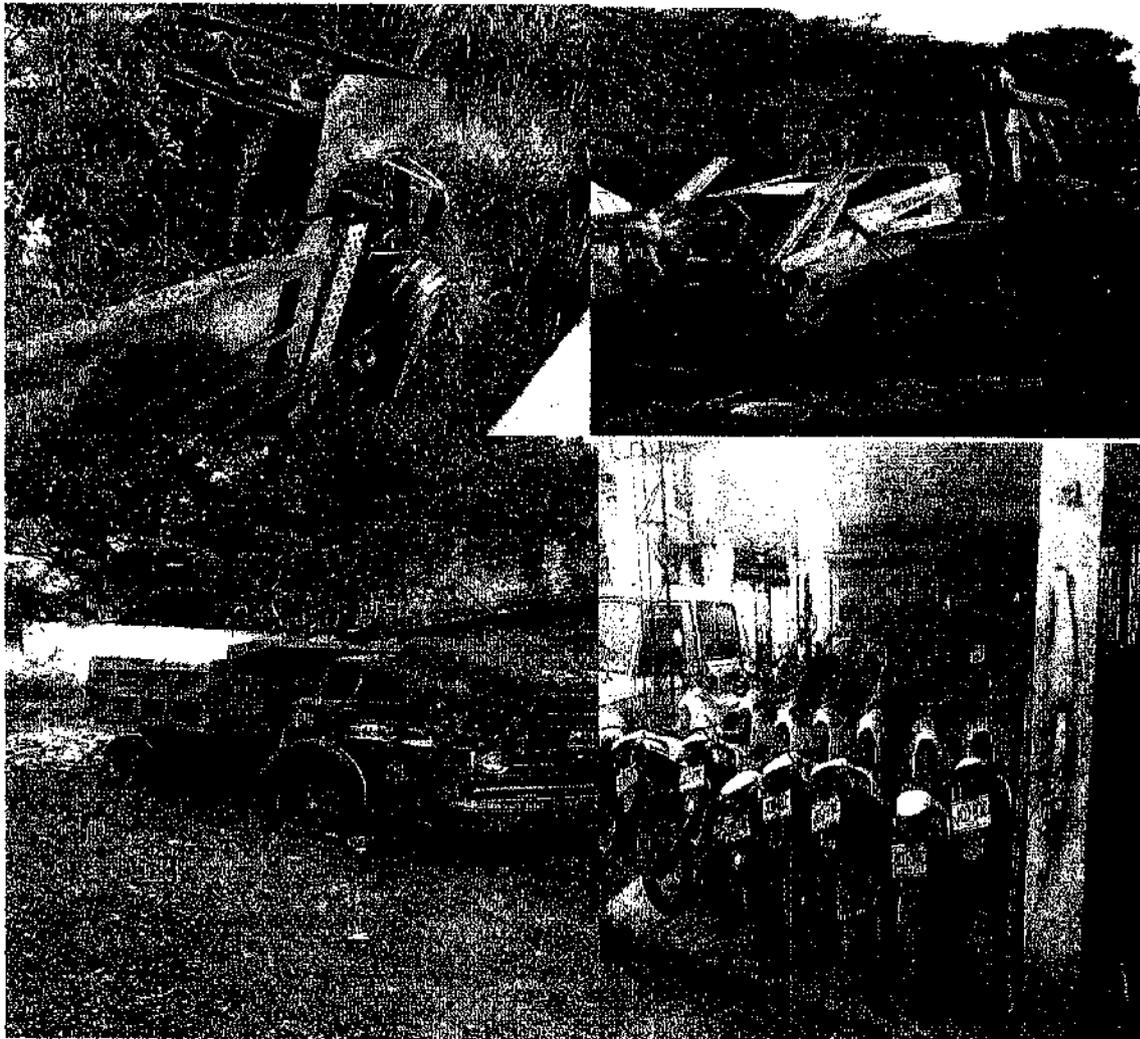
**TERCER VISITA:** Llevada a cabo el día 07 de noviembre en el Taller ubicado en el barrio el Arado, donde se guarda la maquinaria que no está en funcionamiento. La cual consiste en tres volquetas, dos retroexcavadoras, una motoniveladora y un vibro compactador. Esta visita fue atendida por el Ingeniero Arnobis Callejas Leonel, el cual manifestó que gran parte de la maquinaria que se encuentra en este taller está en total abandono, se hace necesario adoptar las medidas para saber que se hace con esta maquinaria, ya que con el pasar de los días, estos siguen a la intemperie y cada día se agudizan los daños de los mismos, Por medio de registros fotográficos se pudo evidenciar el deterioro en los que se encuentran estos vehículos. Así mismo podemos evidenciar el abandono en el que se encuentra maquinaria y vehículos en el Vivero del municipio de Ibagué.

VEHICULOS TALLER EL ARADO			
MARCA	PLACA	SERIE	ESTADO
Motoniveladora Caterpillar		120G	Abandono
Vibro compactador Max			Abandono
Retroexcavadora		580 Súper L	Abandono
Retroexcavadora		310 SG	Abandono
Volqueta	OTD 875		Abandono
Volqueta	OTD 872		Abandono
Volqueta	OTE 038		Abandono

**Hallazgo No. 4:** Se identificaron maquinarias, volquetas, vehículos y motocicletas en total deterioro y abandono, estos están ubicados en el Taller del Arado y el vivero municipal, las cuales deben recuperarse si es viable o darse de baja para su venta, ya que con la exposición al sol y agua hace que se deterioren las partes que aún sirven de estos vehículos

1. La Administración municipal debe implementar el procedimiento para la recuperación o dar de baja a los vehículos o maquinaria abandonados, ya que estos por la exposición a la intemperie se están deteriorando cada días más.
2. El proceso para la administración del parque automotor conforme al manual de funciones esta en cabeza de la Dirección de Recursos físicos, y no como esta en este momento por cada dependencia, por lo tanto se recomienda centralizar el proceso en la Dirección de Recursos Físicos para un mayor control de parque automotor.
3. El aseo de los vehículos viene realizándose por parte de cada uno de los conductores asignado, siendo esta una responsabilidad de la Administración, por lo tanto se recomienda la contratación de un tercero para que realice esta labor.

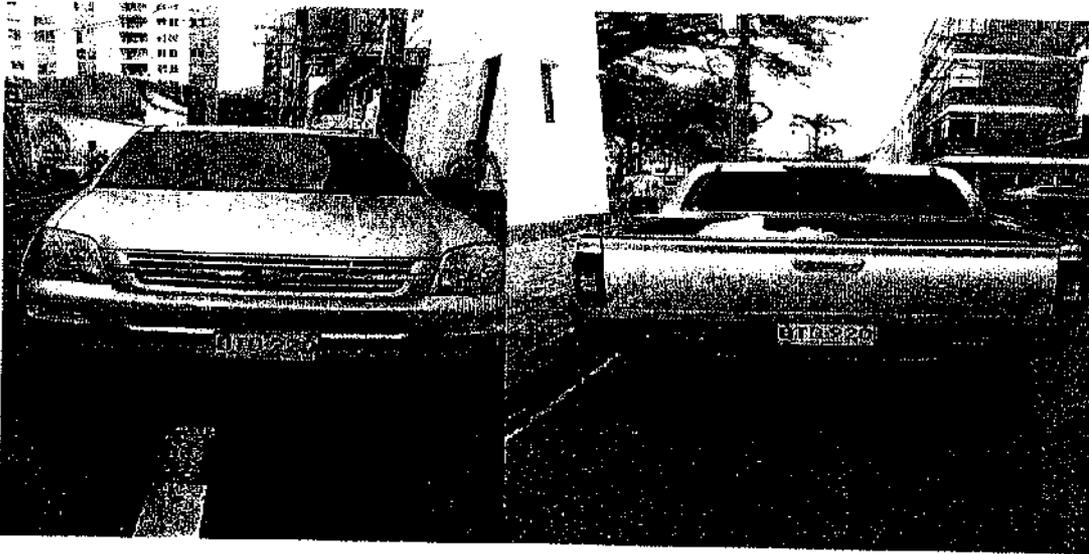
Por otra parte se puede evidenciar que hay vehículos de la Administración que son dejados parqueados en la vía pública (calle 9) por más de 30 minutos sin presencia del conductor.
