**PLAN DE GESTIÓN INTEGRAL DE RESIDUOS SÓLIDOS
SEGUIMIENTO A LAS ACTIVIDADES REALIZADAS POR EL PRESTADOR DEL SERVICIO**

FECHA: 30/09/2019 HORA: 8:30 AM LUGAR: PLAZA DE MERCADO CLL 14

Plazas de mercado
Nombre de Plaza
<u>PLAZA DE MERCADO CLL 14</u>
Estado Chut basuras
<u>REGULAR</u>
Estado Caja estacionaria
<u>BUENO</u>

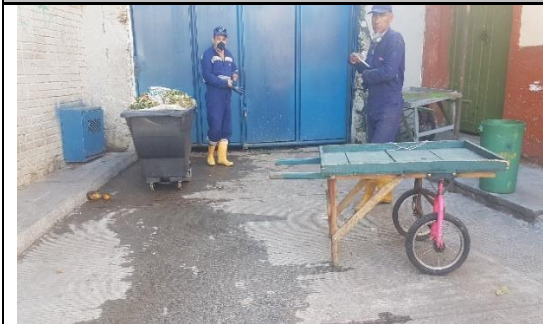
VIA DE ACCESO

Se evidencia reparación de caja de aguas negras ubicada al lado izquierdo antes de la entrada al chute, al igual que la vía de acceso.

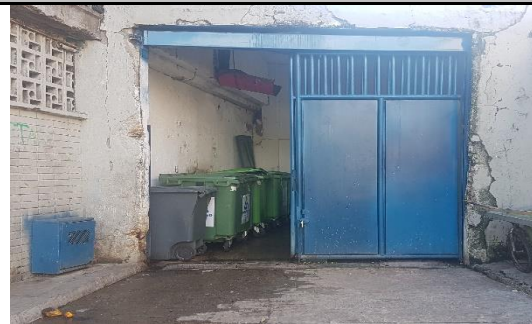
CHUTE

A la entrada del chute se puede apreciar puerta de acceso en buen estado tanto en su estructura como en pintura.

El chute de forma recurrente presenta deterioro en estructura sin ningún tipo de mantenimiento preventivo y/o correctivo.

Se sigue observando paredes sin revestimiento, con proliferación de hongos por humedad derivada por escurrimiento de aguas lluvias.

Es importante las adecuaciones realizadas a la disposición que se hacía en el chute de la plaza de mercado, pero aún persisten condiciones de adecuación locativa que permita subsanar los aspectos negativos encontrados en la visita.

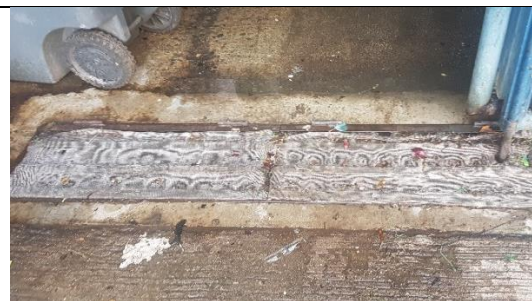
CUNETA RECOLECCIÓN DE AGUAS NEGRAS

Se observa cuneta de recolección de aguas negras con rejilla en buenas condiciones y con recubrimiento de polisombra para evitar la caída de residuos que pueden obstruir el flujo de las aguas negras al alcantarillado.

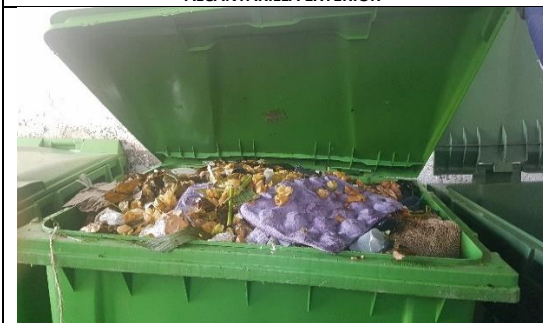
RESIDUOS DISPUESTOS EN CONTENEDOR

Al ingresar al chute se observa área de disposición limpia y desinfectada. Se observa la disposición de ocho (8) contenedores con residuos agrícolas, embolsados en su mayoría.

Es necesario capacitar al personal de Infibagué que labora en las plazas de mercado en temas de separación en la fuente, para que sean gestores de conocimiento e interactúen con los comerciantes y visitantes de las plazas de mercado,

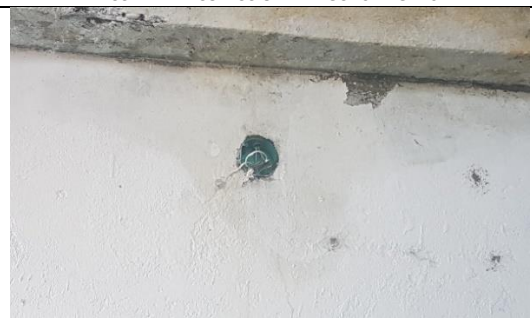
PUNTO ELECTRICO

Se evidencia techo o cubierta con rupturas. Hay presencia de cajas eléctricas con cables expuestos, pero sin soportes o focos de iluminación.

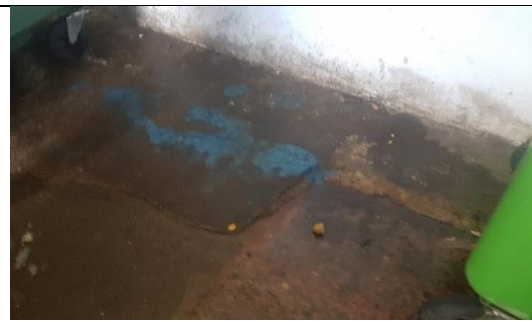
ESTADO DE PISOS

Los pisos siguen siendo irregulares en cemento con desgaste, desnivel y empozamiento de aguas.
